CITTÀ DI CARPI

V40 - 1ª VARIANTE PdR

SCHEDE - Allegato B

ATTESTANTE IL PREGIUDIZIO STRUTTURALE E FUNZIONALE
PRODOTTO DAL SISMA CHE NON CONSENTE IL RECUPERO
DELL'EDIFICIO SE NON ATTRAVERSO LA COMPLETA DEMOLIZIONE
E RICOSTRUZIONE DELLO STESSO, AL FINE DI OTTENERE
L'ELIMINAZIONE DEL VINCOLO STABILITO DALLA VIGENTE
PIANIFICAZIONE URBANISTICA SULL'EX MULINO DELLA PILA A
CARPI.

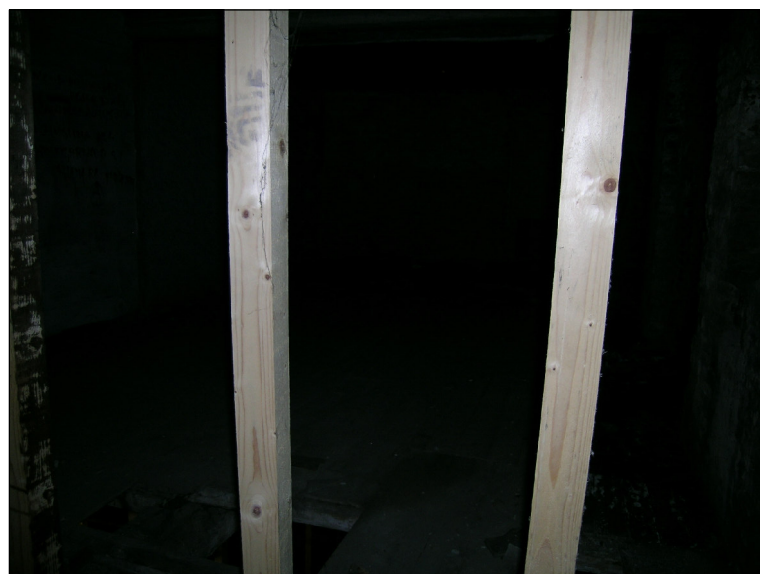
PAVIMENTO CROLLATO SUD

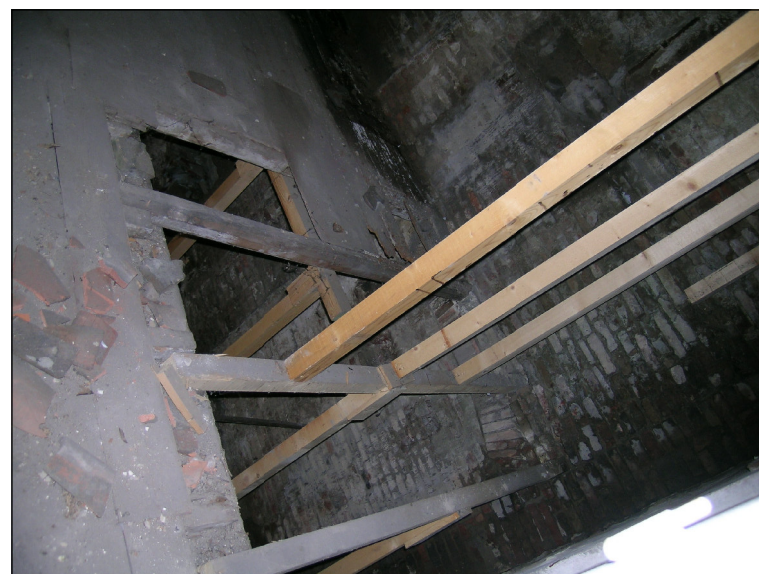
PAVIMENTO CROLLATO NORD

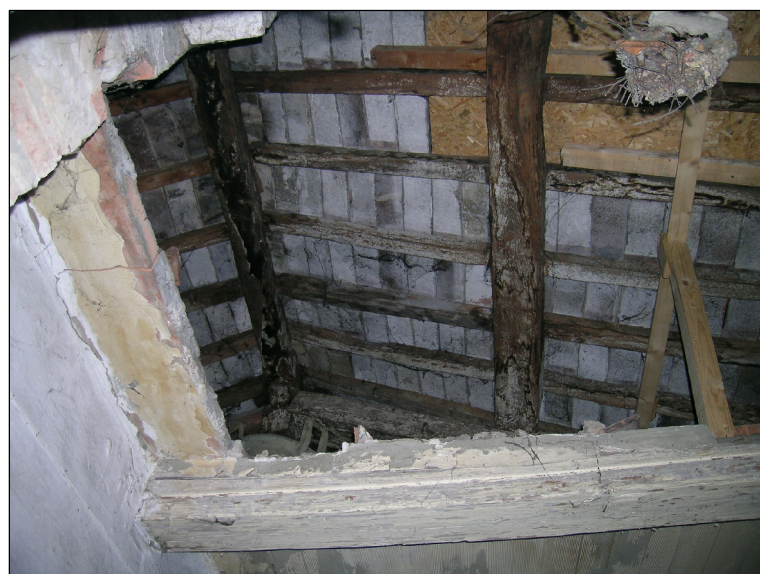
SOFFITTO CROLLATO SUD

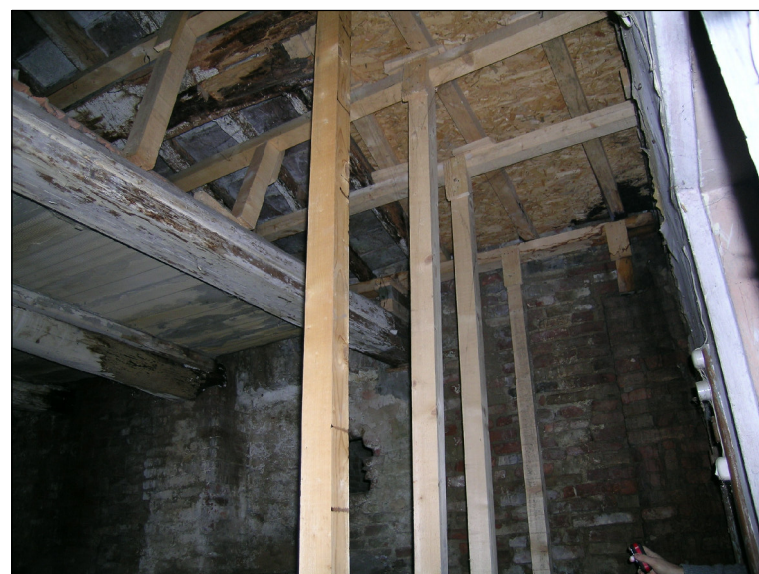
SOFFITTO CROLLATO NORD
